TAKREPARATIONER LAXHOLMEN – EDEFORS 2011 – 2014

Av Tommy Nyberg, Jokkmokk. Foton: Lars-Göran Hedberg, Vuollerim.

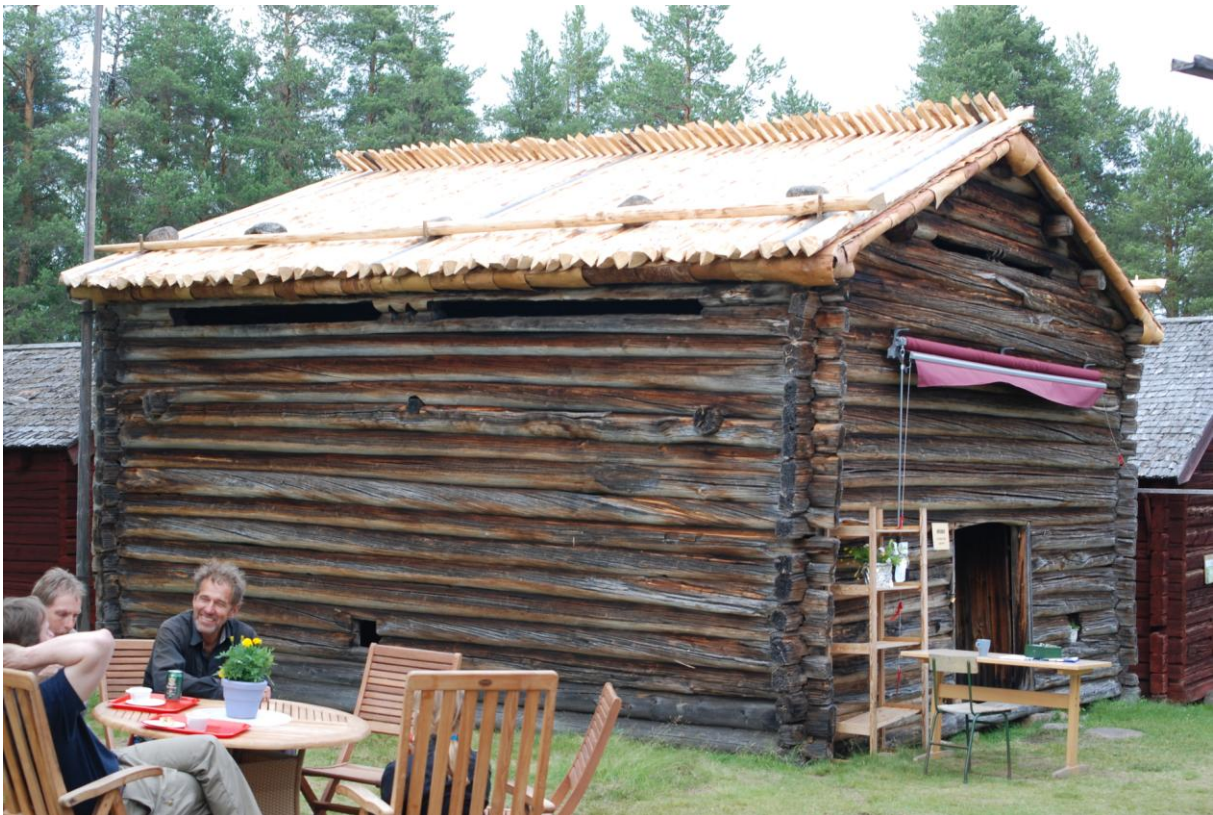
Paus och en trevlig pratstund med intresserade besökare. Rökbodans nävertak färdigt.

Etapp II: Omläggning nya nävertak på rökbodan och ladan med ny takved och allt. Under senvintern hade arbetet förberetts med avverkning i Övre Kuouka av senvuxen gran, som sedan barkats och stabbats för torkning.

En överraskning när vi rev taket på rökbodan var, att här var det inte bara näver och takved, utan det bestod uppifrån räknat av: takved, näver, platonmatta, papptak och näver, vilket medförde oerhörda mängder byggskräp att kärra ut för vidare transport. Vi fick även göra nytt *vågbord* på väggen som vetter mot matbodan. Vågbord är en kluven stock som ligger utanför hammarbandet och har till uppgift att vara upplag för nävret. Nävret läggs bara löst, med i detta fall cirka trelagstäckning, och takveden av rund barkad senvuxen granslana läggs löst med låsning över nock, som sedan stenas fast med stenar närmare takfoten för att motstå väder och vind. Viktigt med taknäver är att det exponeras så lite som möjligt, vilket gör det oerhört långlivat. Nävret levererades av Koler trä med ursprung från Ryssland. Lars-Göran Hedberg, Vuollerim, deltog i detta arbete liksom allt framöver. Han har också tagit fotona i artikeln.

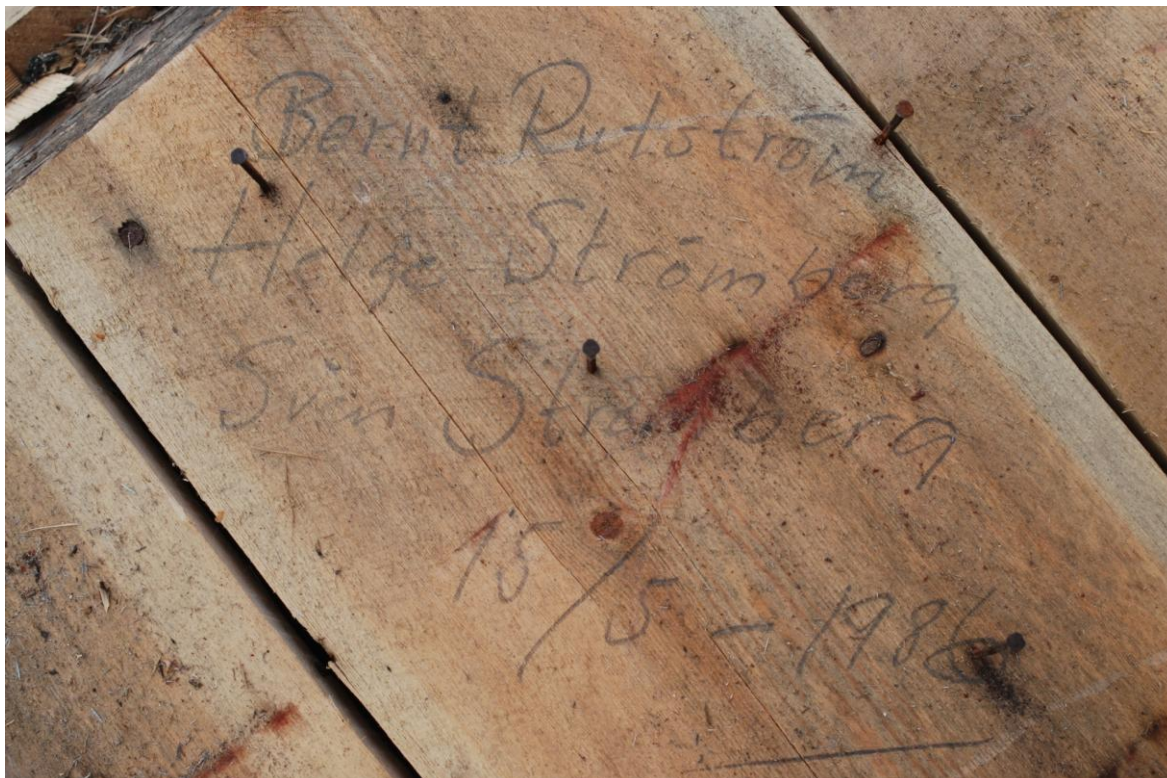
Minnen från förra takläggningen: Bernt Rutström, Helge Strömberg, Sven Strömberg 15/5 1986

Det har varit svårt att få uppgift om när taken byttes förra gången, men när vi rev de gamla stickerna på matboden fann vi skriftliga bevis för att detta gjordes exakt på dagen för 28 år sedan. Detta dokumenterades med ett foto, där namnen på dem som lade taket då framgår.

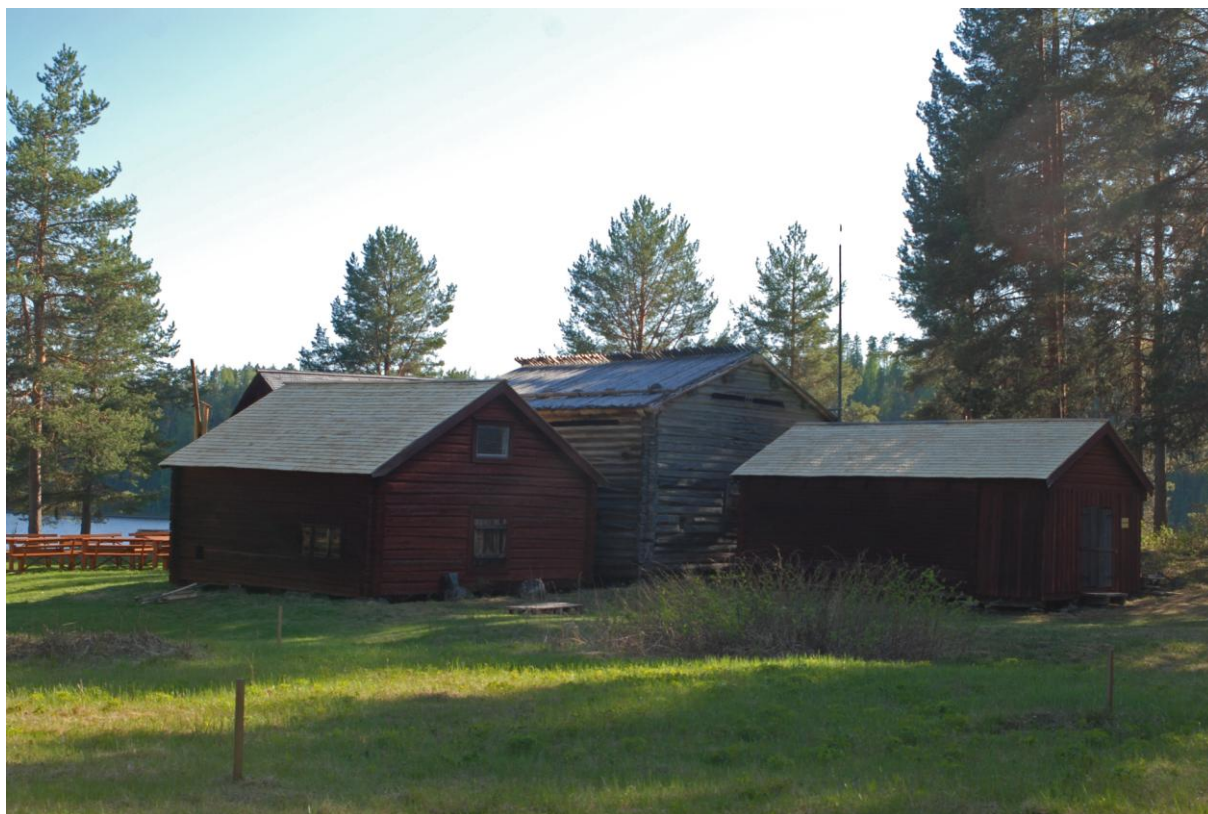
Rökbodan, matbodan och isbodan med nya tak.
